Séisme chamoniard du 29 avril 1905

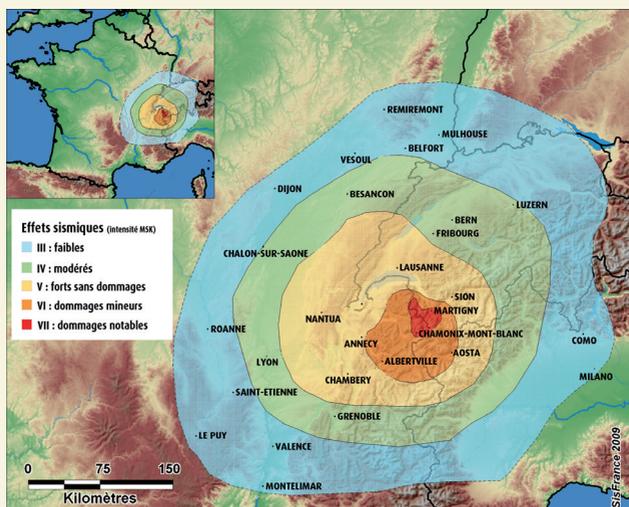
Isoséismes du séisme de Chamonix du 29 avril 1905 à partir des données SisFrance (BRGM).
